# ТИПОЛОГИЯ ДЕФЕКТОВ СИСТЕМ ТЕПЛОИЗОЛЯЦИИ «МОКРОГО» ТИПА

## ЭКСПЛУАТАЦИЯ ТЕПЛОИЗОЛЯЦИОННОЙ СИСТЕМЫ

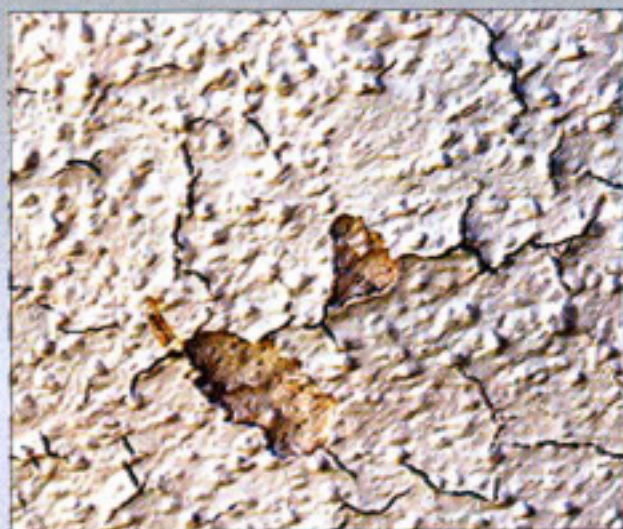
Дефекты возникли на минеральной декоративной штукатурке из-за несоблюдения режима высыхания поверхности после промывки фасада с использованием агрегатов высокого давления

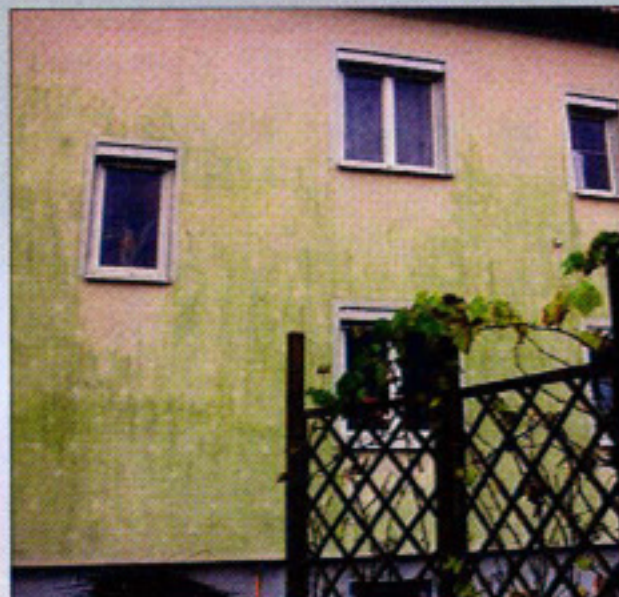
Загрязнения декоративного покрытия фасада здания от близко растущих деревьев и насаждений

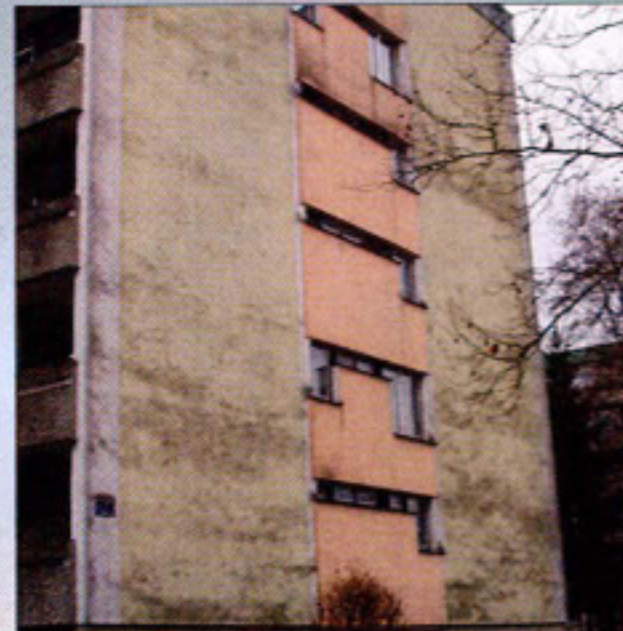
Растительный и грибковый налет на плоскостях фасадов

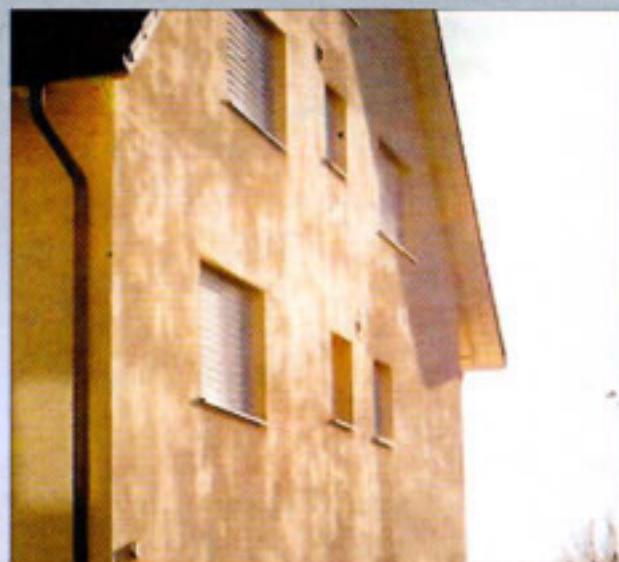
Условия ниже точки росы и увлажнение фасада за счет утренней росы явились основными предпосылками для возникновения растительного и грибкового налета

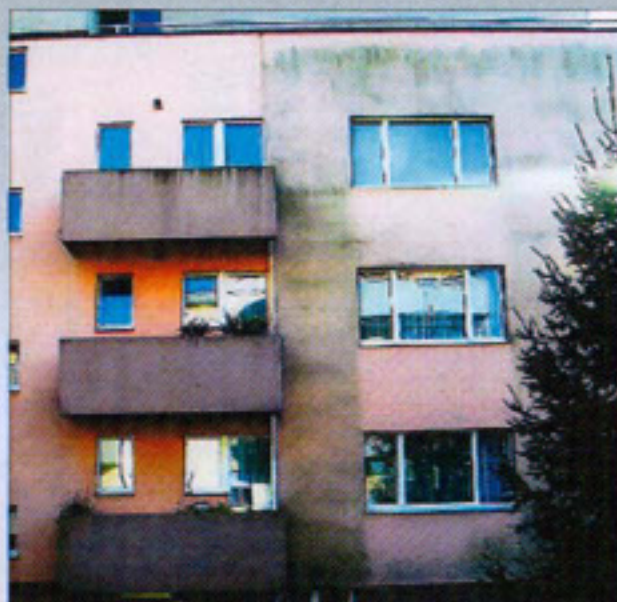
Растительный налет на всех холодных поверхностях декоративного покрытия фасада: левая часть объекта (с балконами) — с теплоизоляцией, правая часть объекта (без балконов) — без теплоизоляционной системы

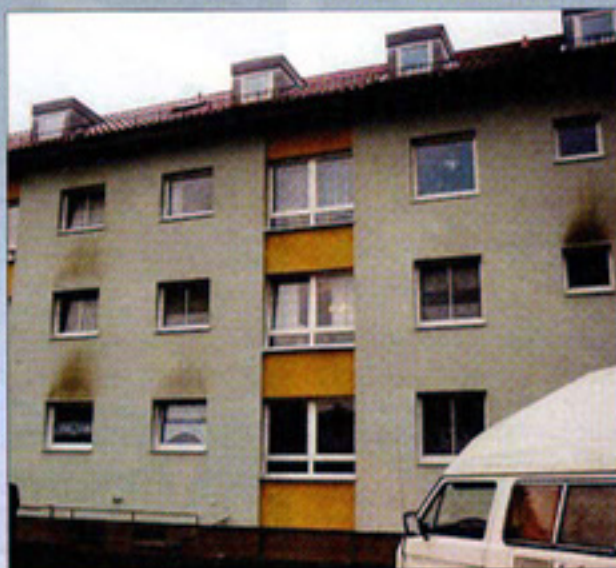
Загрязнения декоративного покрытия вследствие неправильного функционирования системы вентиляции и активного выброса воздуха через оконные проемы

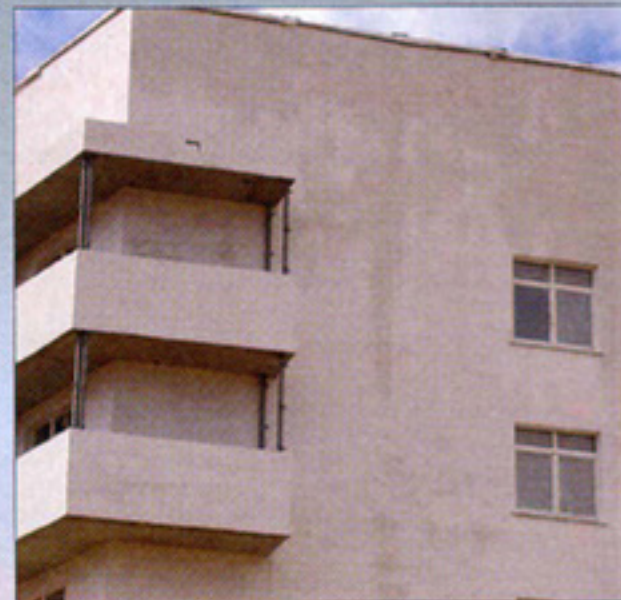
Намокание поверхностей теплоизоляционной системы фасада из-за неправильно организованного укрытия парапета и протечек
